Eugeniusz Wasilenko  
Henryk Boryń  
Stanisław Wojtas

## WPLYW ZEWNĘTRZNYCH WYŁADOWAŃ NIEZUPEŁNYCH NA ŻYWOTNOŚĆ KABLI ELEKTROENERGETYCZNYCH O IZOLACJI POLIETYLENOWEJ

Doc.dr inż. Eugeniusz Wasilenko, mgr inż. Henryk Boryń, mgr inż. Stanisław Wojtas, Politechnika Gdańska - Instytut Wysokich Napięć i Aparatów Elektrycznych.

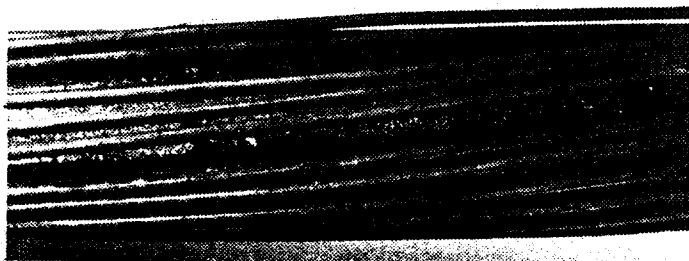
Rys.2. Uszkodzenie powłok półprzewodzących kabla YHdAKX 15 kV  $1 \times 120 \text{ mm}^2$  w próbie długotrwałej: a - grafitowana powierzchnia izolacji, b, c - taśma tekstylna.

a/ w miejscach rozluźnionego styku powłok półprzewodzących i żyły powrotnej powstaje wyładowanie niepełne, okresowe nagrzewanie kabla sprzyja rozluźnieniu spójności ekranów zewnętrznych,

b/ wyładowania niezupełne powodują lokalne stopniowe niszczenie taśmy półprzewodzącej i usuwanie pokrycia grafitowego na powierzchni izolacji polietylenowej; intensywność wyładowań niezupełnych rośnie,

b/ Z powyższych względów należy stosować takie rozwiązania konstrukcyjne kabli, które zapewnią spójność mechaniczną i trwałe styki

warstw zewnętrznych, nawet po wielokrotnych cyklach nagrzewania i chłodzenia.

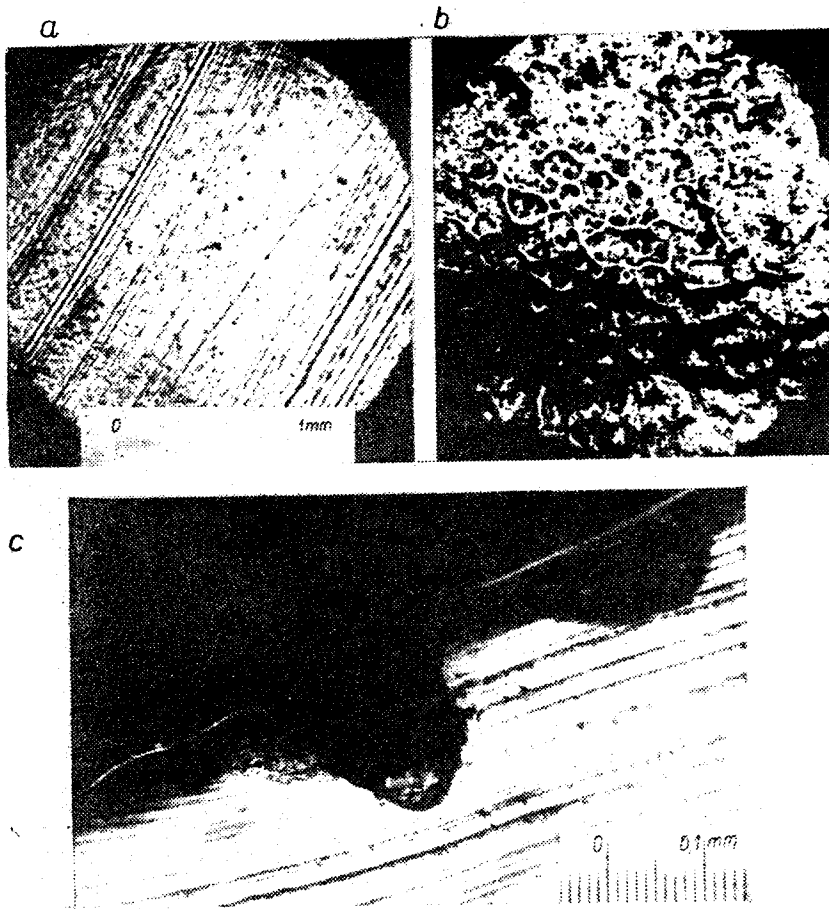
Rysunek 3 przedstawia skutki erozyjnego działania wyładowań niezupełnych na powierzchni polietylenu. Tworzące się kratery o kształcie wydłużonej wnęki gazowej przy dalszym działaniu napięcia probierczego przechodzą w kanał przebicia. Jak wykazały oględziny, miejsca przebicia wszystkich kabli znajdują się w obszarze erozji powierzchniowej, co świadczy o występowaniu erozyjnego mechanizmu przebicia [4].

Rys. 3. Efekty erozyjnego działania wyładowań niezupełnych na powierzchni polietylenu: a - powierzchnia izolacji kabla nowego, b - powierzchnia izolacji kabla po próbie długotrwałej, c - przekrój poprzeczny kraterów.

c/ pod wpływem wyładowań niezupełnych na odsłoniętej powierzchni polietylenu powstają liczne wgłębienia, kratery, które w polu elektrycznym działają jak otwarte ostrza gazowe, prowadząc do przebicia izolacji na zasadzie mechanizmu erozyjnego [4].

Czas do przebicia zależy od natężenia pola elektrycznego na wierzchołku ostrza gazowego; kształt ostrza, tj. jego smukłość i promień zakrzywienia, mają tu istotne znaczenie. Po utworzeniu się dostatecznie głębokich kraterów przebicie następuje po stosunkowo krótkim czasie. Ponowne próby przebitych odcinków kabli doprowadziły do przebicia po dodatkowym czasie 100 - 200 godzin, co stanowi ok. 10 - 20% czasu do pierwszego przebicia.
