Janusz Onak\*, Jan Sznajder\*, Andrzej Jaglarz\*

## AWARYJNOŚĆ KABLI ŚREDNIEGO NAPIĘCIA W ZAKŁADZIE ENERGETYCZNYM TARNÓW S.A.

### THE FAILURES OF CABLES MEDIUM VOLTAGE IN ZAKŁAD ENERGETYCZNY TARNÓW S.A.

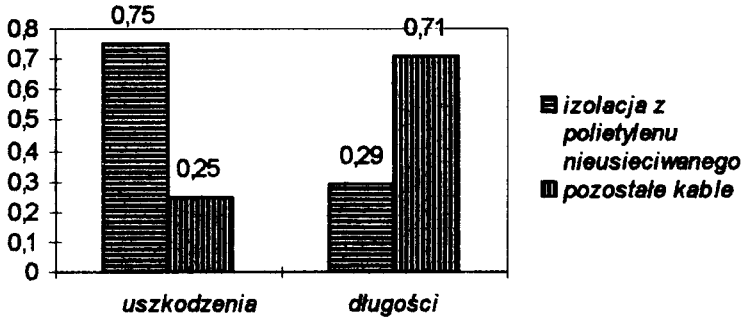
Rozkład awarii kabli ze względu na stosowany typ izolacji przedstawiono na rysunku 1. Wykres wykazuje jednoznacznie że zasadniczym problemem jest awaryjność kabli wykonanych w oparciu o izolację z polietylenu nieusieciowanego. W izolacji tych kabli zachodzi zjawisko „drzewienia izolacji”. Degradacja elektrochemiczna drzewienia wodnego zwłaszcza w postaci drzewek otwartych zmniejsza wytrzymałość elektryczną polietylenowej izolacji.

Rys. 1. Porównanie długości i awaryjności kabli z podziałem na kable o izolacji z polietylenu nieusieciowanego i pozostałe

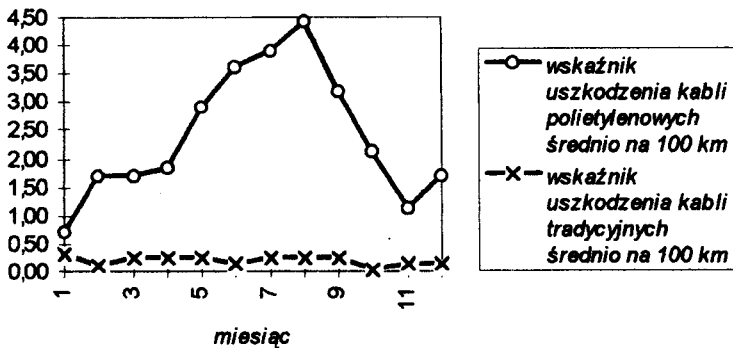
Rys. 2. Rozkład uszkodzeń kabli w ciągu roku przeliczony na wskaźnik awaryjności na 100 km/miesiąc średnio za lata 1994-1996

Przebieg uszkodzeń w ciągu roku wykazuje sezonowość nasilania się awarii od miesiąca maja do września. Oprócz zjawiska drzewienia izolacji, na skutek wilgot-
