TERMOWIZYJNA METODA OCENY STANU TECHNICZNEGO GŁOWIC KABLOWYCH NA PRZYKŁADZIE AWARII W SIECI 20 kV

Streszczenie: W artykule przedstawiono możliwość oceny metodą termowizyjną jakości głowic kablowych wykonanych w technologii termokurczliwej na przykładzie awarii w sieci 20 kV.

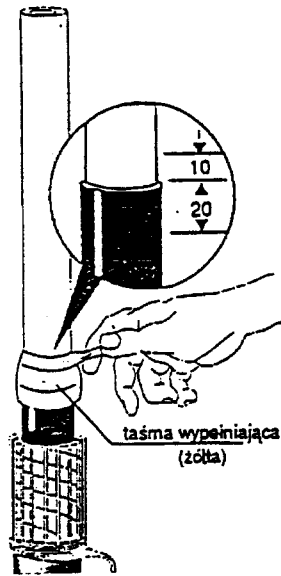
Wszystkie uszkodzone głowice wycięte z linii poddano badaniom. Na pierwszych dwóch stwierdzono, że przebiciu uległa izolacja pod ekranem fabrycznym w odległości 20 mm od zakończenia ekranu na izolacji (w miejscu zakończenia obwoju taśmy wypełniającej — rysunek 2).

Rys. 2. Zakończenie ekranu na izolacji [1]

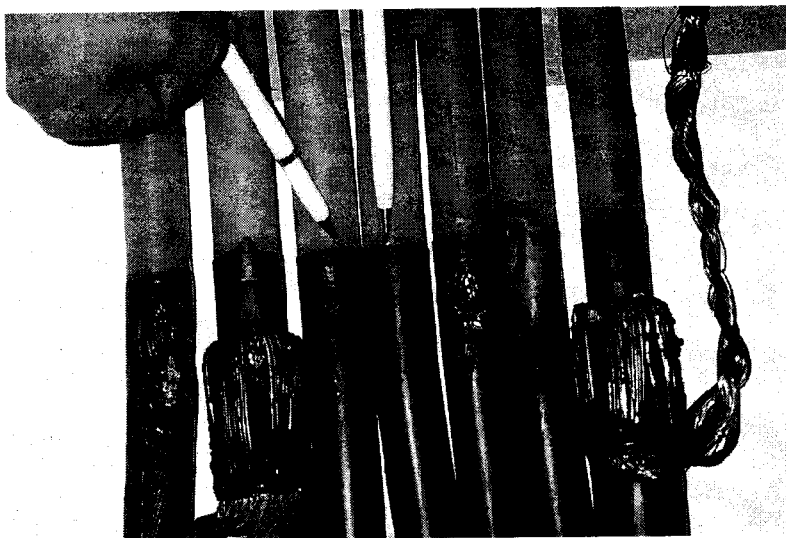
Po rozbiórce uszkodzonych głowic w czasie prób laboratoryjnych stwierdzono, że uszkodzenia wystąpiły we wszystkich trzech głowicach w miejscu zakończenia ekranu na izolacji kabla. Uszkodzone miejsca przedstawiono na rysunku 3.

Rys. 3. Miejsca uszkodzeń izolacji w głowicach termokurczliwych

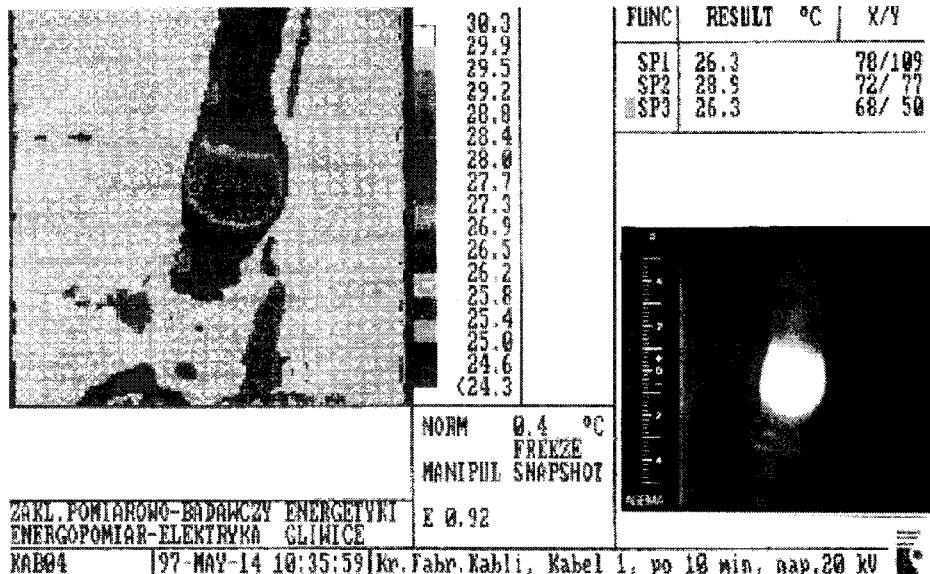
Rys. 4. Termogram kabla 1 (głowica termokurczliwa) przy napięciu 20 kV

Badane głowice różniły się sposobem wykonania. Podczas próby napięciowej stwierdzono różne temperatury głowic w miejscu zakończenia ekranu fabrycznego na kablach. Głowice termokurczliwe miały wyższą temperaturę od głowic wykonanych z taśm, przy czym temperatury na głowicach tego samego typu były jednakowe.

Obszar o podwyższonej temperaturze pokrywa się z miejscami uszkodzenia głowic, i to zarówno w eksploatacji jak i w czasie prób.

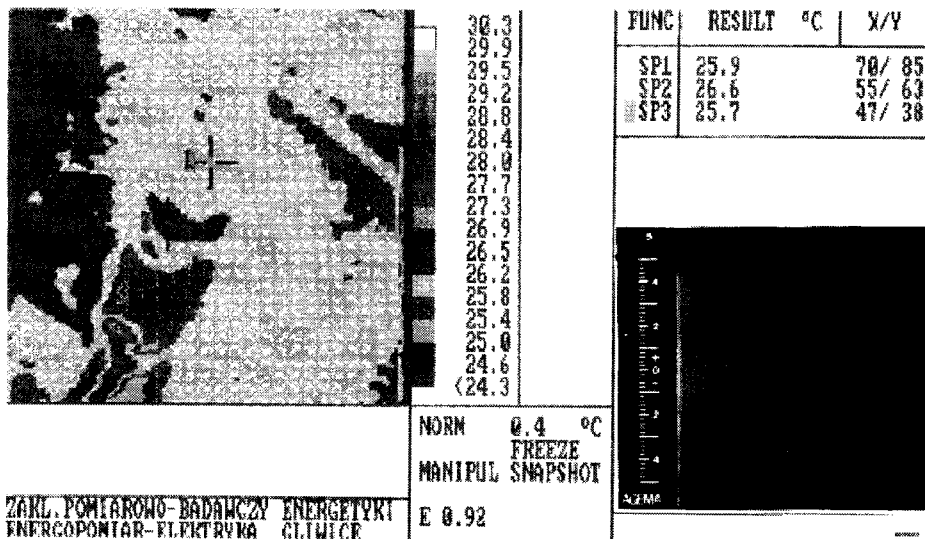
Rys. 5. Termogram kabla 2 (głowica wykonana z taśm 3M) przy napięciu 20 kV
