Andrzej Jaglarz<sup>1</sup>, Zbigniew Gniadek<sup>1</sup>

## WYBRANE ZAGADNIENIA EKSPLOATACYJNE W ZAKRESIE IZOLACJI ŚN, W ZET S.A.

<sup>1</sup> Zakład Energetyczny Tarnów S.A.

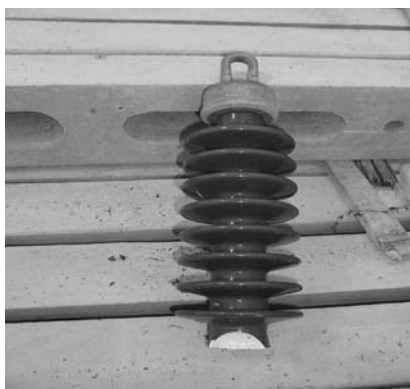
Największa ilość uszkodzeń wystąpiła w grupach izolatorów wiszących i stojących. Przyczyny uszkodzeń izolatorów wiszących to przede wszystkim pęknięcie i zrywanie się izolatora w okolicy okucia. Nasilenie awarii izolatorów następuje w okresach gwałtownych zmian temperatur w okresach jesienno-zimowych i zimowo-wiosennych.

*Typowe uszkodzenie izolatora wiszącego*

Ogłędziny wskazują, iż prawdopodobną przyczyną uszkodzeń większości izolatorów były wady konstrukcyjno-materiałowe, które spowodowały obniżenie ich wytrzymałości mechanicznej. Są to izolatory, o co najmniej dwudziestoletnim okresie eksploatacji brak, bowiem na nich oznakowań, co do producenta i daty produkcji.

ZET. S.A. prowadzi analizę przyczyn i miejsc występowania awarii i od jej wyników zależą dalsze działania ( wykresy wszystkich izolatorów na najbardziej awaryjnych z tego tytułu liniach).

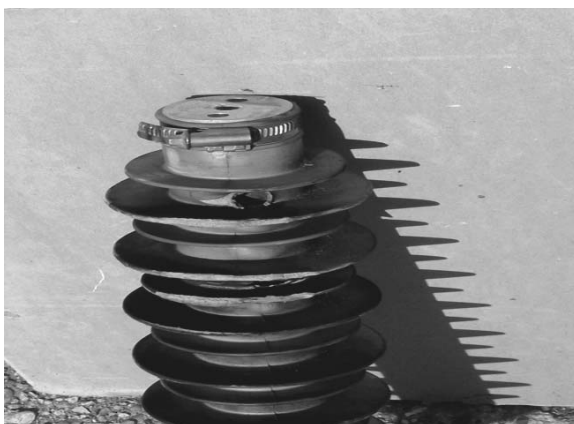
Rok 1999 był kolejnym czwartym rokiem, w którym prowadzono wymiany odgromników wydmuchowych i zaworowych na ograniczniki przepięć nowej generacji typu warystorowego. Nowoczesna konstrukcja tych ograniczników oraz montaż w bezpośredniej bliskości obiektu chronionego, bezpośrednio na kadzi transformatora spowodował, że ilość uszkodzeń transformatorów wywołanych przepięciami atmosferycznymi, chronionych w taki właśnie sposób jest minimalna. Jednak ze względu na znaczne koszty instalowania ograniczników warystorowych /koszt kompletu ok.1300 zł/ nie przeprowadza się kompleksowych wymian odgromników np. typu OWS, lecz ogranicza się do wymian przy okazji planowanych przeglądów stacji oraz na tych transformatorach, które uległy uszkodzeniu. W początkowym okresie wprowadzania do sieci ograniczników nowej generacji zastosowano ograniczniki typu GXE. Zanotowaliśmy kilka uszkodzeń tych ograniczników spowodowanych przez wewnętrzne zawilgocenie. Przyczyną było zastosowanie uszczelnienia za pomocą opaski metalowej.

Kolejnym problemem, który zaobserwowano w tych ogranicznikach jest występowanie na zewnętrznej powierzchni izolatora lepkiej substancji koloru żółtego, o konsystencji podobnej do miodu, który powoduje przywieranie zanieczyszczeń do powierzchni izolatora.

ZET.S.A. ogółem posiada w eksploatacji około 800 sztuk tych ograniczników co prawdopodobnie w przyszłości będzie przyczyną zwiększenia się ilości awarii. Obecnie już nie produkuje się ograniczników w tym wykonaniu.
