Alfred KAŁUŻNY¹, Michał KAŁUŻNY², Jerzy SZLUFCEK³, Wojciech THOMAS³

Politechnika Śląska, Instytut Elektroenergetyki i Sterowania Układów (1), Tech-Media (2), PP-U "Energoinwest" (3)

Analiza awarii wysokonapięciowych głowic kablowych w obwodach zasilania elektrofiltrów elektrownianych

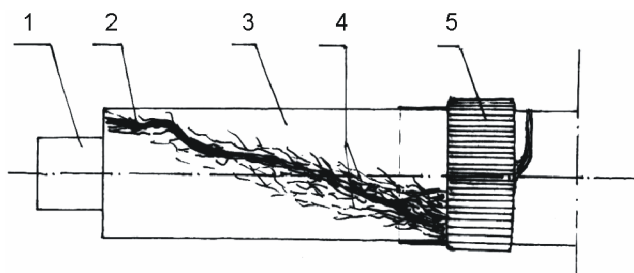
Podczas eksploatacji kabla na izolacji stałej – polietylenie w części oczyszczonej i z ekranem przewodzącym miały miejsce intensywne wyładowania niepełne powierzchniowe, które spowodowały silną erozję powierzchni izolacji polietylenowej, którego następstwem było krótkotrwałe wyładowanie zupełne. Duża intensywność wyładowań niepełnych powierzchniowych w pobliżu pierścienia utworzonego z drutów żyły powrotnej spowodowała erozję powierzchniową izolacji polietylenowej w pasie około 1/3 obwodu i długości około 120 mm.

Wyładowania niepełne rozwijały się początkowo w formie kanału z licznymi rozgałęzieniami od pierścienia

przewodzącego, a następnie o zmniejszającej się szerokości pasma objętego erozją przechodząc następnie w kanał o głębokości około 4 mm. Powierzchnia objęta erozją spowodowaną wyładowaniem niepełnym przemieszcza się po obwodzie izolacji polietylenowej – około ¼ obwodu w kierunku końcówki kabla.

Zarówno liczba rozgałęzień kanału wyładowania, jak i głębokość wżerów w polietylenie świadczą o dużej intensywności i długim czasie trwania tych wyładowania wzdłuż powierzchni granicznej izolacji polietylenowej. Efektem występujących wyładowań niepełnych są zwęglenia i wytopienia w polietylenie. Poglądowy szkic skutków wyładowań ślizgowych na izolacji polietylenowej kabla w części objętej głowicą pokazano na rysunku 3.

Rys. 3. Rysunek poglądowy stanu erozji izolacji po awarii głowicy
1 - żyła kablowa, 2 - kanał zwęglony, 3 - izolacja polietylenowa,
4 - zwęglenia po wyładowaniach niepełnych, 5- pierścień z drutów miedzianych żyły powrotnej.

Wielkość obszaru objętego erozją powierzchni izolacji głównej kabla jak i stopień zwęglenia oraz głębokość wżerów kanałów wyładowań świadczą o dużej intensywności tych wyładowań, dużej gęstości strug prądowych iskier ślizgowych i energii cieplnej wydzielonej w czasie trwania wyładowań niepełnych.

Przepalenie warstwy materiałów stanowiących głowicę, odbarwienia zewnętrznej powierzchni izolacyjnej głowicy lub jej odkształcenia są wynikiem przepływu prądu zwarciovego, po utworzeniu się trwałego kanału przewodzącego na powierzchni granicznej izolacji polietylenowej kabla i warstw izolacyjno-sterujących głowicy.
