Przemysław RANACHOWSKI¹, Feliks REJMUND¹,
Maciej JAROSZEWSKI², Janusz FLESZYŃSKI²

Instytut Podstawowych Problemów Techniki PAN Warszawa (1);
Politechnika Wroclawska, Instytut Podstaw Elektrotechniki i Elektrotechnologii (2)

Ultradźwiękowa diagnostyka ceramicznych izolatorów liniowych po wieloletniej eksploatacji

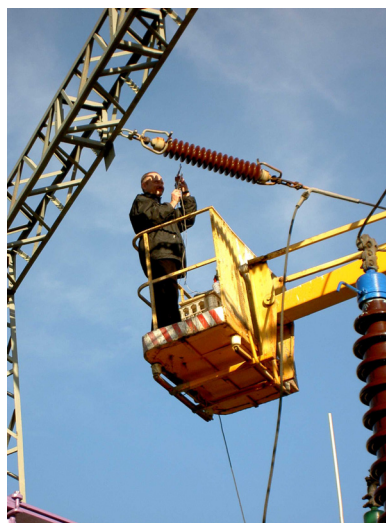
Rys. 1. Pomiary ultradźwiękowe izolatora LP 75/17 w miejscu eksploatacji

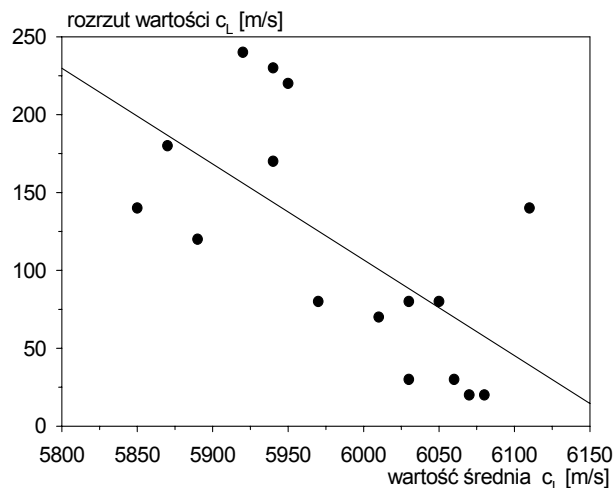
Rozrzut prędkości c_L dla poszczególnych izolatorów mieścił się w zakresie od 20 do 240 m/s. Wartość średnia była równa 120 m/s. Wyniki te wskazują na dużą niejednorodność tworzywa izolatorów badanej grupy. Rozrzut ten był z reguły wyższy dla izolatorów o niższej średniej prędkości c_L w tworzywie (rys. 2), a zatem o gorszym module sprężystości i wytrzymałości mechanicznej. Znaczna dyspersja parametrów tworzywa oraz obniżone jego parametry są konsekwencją zaawansowanych procesów starzeniowych. Wiadomo, że około 30-letni okres eksploatacji powoduje blisko 18 % obniżenie średniej wytrzymałości mechanicznej tworzywa. Rozrzut wytrzymałości poszczególnych izolatorów jest przy tym około 2,5 razy większy niż w przypadku nowych elementów [9].

Rys. 2. Rozrzut prędkości propagacji fal podłużnych c_L w funkcji wartości średniej prędkości c_L dla poszczególnych izolatorów LP 75/17

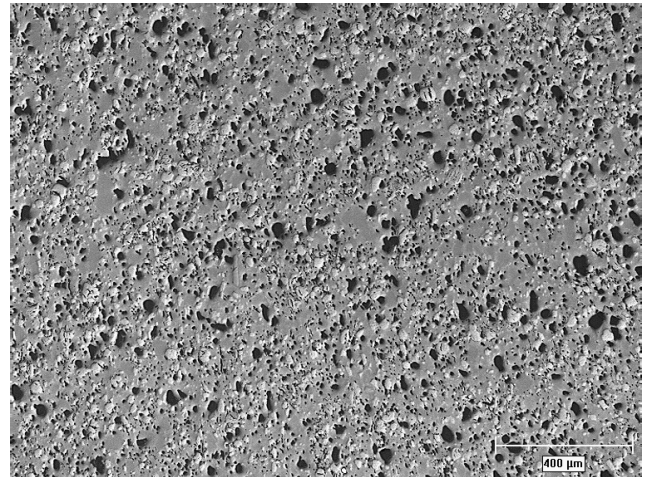
odgrywała ona praktycznie żadnej roli w dyspersyjnym wzmocnieniu czerepu. Zawartość porów nie przekraczała 4 %. Pory miały prawidłową wielkość (poniżej 10 μm) oraz kształt i rozłożenie. Podkreślić należy, że pory znajdowały się w osnowie szklistej i bardzo rzadko przylegały do faz krystalicznych. Obecna w zglądach duża liczba ciemnych pól wynika z wykruszenia ziarn kwarcu i nie ma związku z pierwotną zawartością porów w czerepie. Zawartość szklistej matrycy wynosiła około 40 %. Z wydzieleniami mulitu była dobrze zespolona, natomiast w sąsiedztwie ziaren kwarcu obserwowano liczne drobne pęknięcia. W obszarze pnia obecne były również pęknięcia submikronowe – tzw. efekt jetu. Materiał kloszy zawierał o wiele mniej pęknięć, przy niemal całkowitym braku spękań submikronowych.

Rys. 3. Obraz strukturalny tworzywa pnia izolatora LPa w powiększeniu 50 razy. Większe ciemne obszary pozostały po wypadnięciu ziaren kwarcu. Widoczna jest wyraźnie duża ilość mikropęknięć

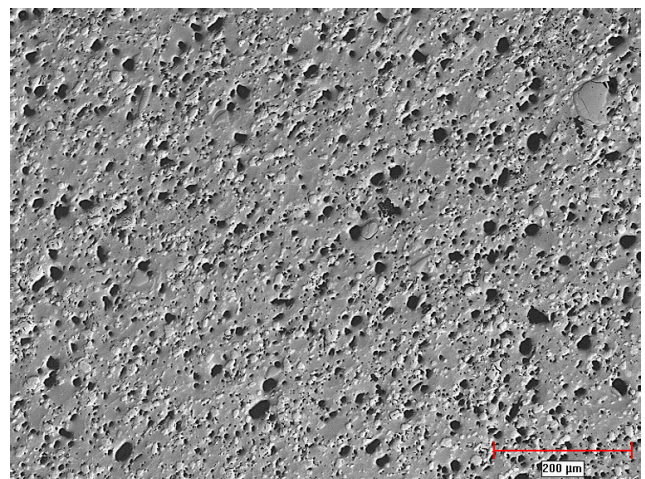
Rys. 4. Obraz strukturalny tworzywa klosza izolatora LPa w powiększeniu 50 razy. Zwraca uwagę brak mikropęknięć będących konsekwencją obciążeń eksploatacyjnych

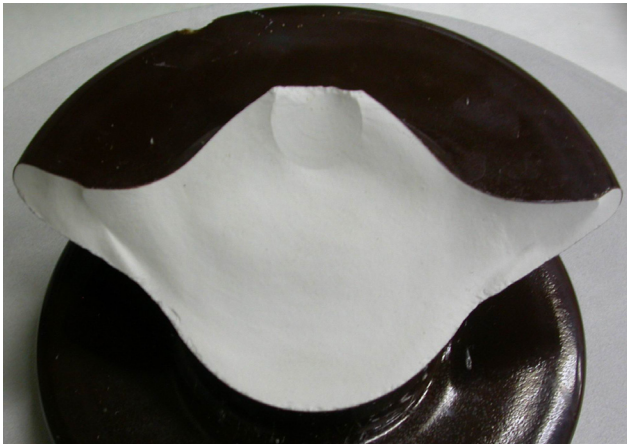
W konsekwencji około 30-letniej eksploatacji tworzywo izolatora uległo zaawansowanemu, choć zróżnicowanemu, procesom degradacji starzeniowej. W przypadku pnia, narażonego na działanie naprężeń eksploatacyjnych, spowodowały one duże obniżenie wytrzymałości mechanicznej. Świadczy o tym gładki charakter przełamu – rysunek 5. Było to konsekwencją przede wszystkim wysokiej zawartości kwarcu, zwłaszcza w postaci dużych ziaren. Po latach eksploatacji, nie tylko same działają jak

pory, lecz co gorsza, w ich sąsiedztwie znacznemu osłabieniu ulega matryca tworzywa. Wobec braku istotniejszych defektów technologicznych, za najważniejszą przyczynę zerwania uznać należy zaawansowane procesy degradacji starzeniowej w tworzywie pnia. Bezpośrednią przyczyną awarii było prawdopodobnie gwałtowne silne obciążenie izolatora w wyniku drgań przewodów. Biorąc pod uwagę, że awaria nastąpiła w okresie zimowym, istotną rolę mogły również odegrać naprężenia termomechaniczne.

Rys. 5. Obraz przełamu izolatora LPa
