Ewa STRUŻEWSKA

PSE – Operator S.A.

## Przewody odgromowe typu OPGW w liniach NN - doświadczenia eksploatacyjne PSE S.A.

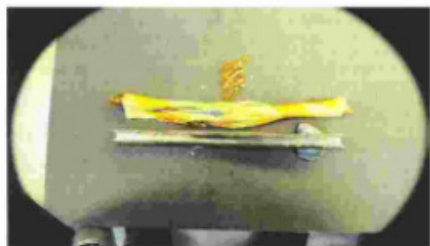
W tabeli 1 zestawiono awarie zarejestrowane w ww. liniach wraz z podaniem rodzaju uszkodzenia przewodu. Od roku 1998 na obu traktach zarejestrowano 15 awarii, przy czym 11 z nich zdarzyło się w okresie zimowym. W 9 przypadkach przyczyną uszkodzenia przewodu było pęknięcie rurki aluminiowej, co w konsekwencji spowodowało zamarznięcie zbierającej się wewnątrz niej wody a następnie wraz z lodem wypchnięcie włókien światłowodowych poza oplot. Uszkodzenia tego rodzaju obrazuje rysunek 2. W 3 przypadkach wystąpiła przerwa

Rys.2. Przykład awarii przewodu OPGW: wzdłużne pęknięcie tuby aluminiowej i wypchnięcie włókien światłowodowych poza oplot

Wg opinii PSE S.A., za awaryjność przewodu OPGW typu 22/26mm<sup>2</sup>/437 odpowiedzialna jest jego konstrukcja (mała średnica przewodu równa 11,1 mm, małe średnice drutów oplotu, centralne usytuowanie tuby aluminiowej). Mała średnica przewodu i centralne usytuowanie rurki aluminiowej zwiększa podatność przewodu na działanie drgań eolskich. Konstrukcja zewnętrznej warstwy oplotu (usytuowanie drutów stalowych i stopowych o małej średnicy wokół tuby aluminiowej) nie zapewnia dostatecznej wytrzymałości na przepięcia atmosferyczne. Niską wytrzymałość przewodu o oplotcie wykonanym z cienkich drutów, na wyładowania piorunowe, potwierdzają zarówno badania atestowe przewodów OPGW wykonane przez IEN [9], jak i badania laboratoryjne niemieckich badaczy [10].
