ENION SA Oddział w Krakowie, Zakład Energetyczny Kraków, Rejon Wysokich Napięć

Problemy eksploatacyjne izolacji 110 kV

Streszczenie. W referacie przedstawiono wyniki analizy awaryjności izolatorów porcelanowych długopniowych i kołpakowych szklanych pracujących w liniach 110 kV na terenie Enion SA Oddział w Krakowie Zakład Energetyczny Kraków (dawny Zakład Energetyczny Kraków SA) w latach 1993-2005 (do połowy 2005). W dużym skrócie przedstawiono również procedurę postępowania przy usuwaniu awarii na linii 110kV.

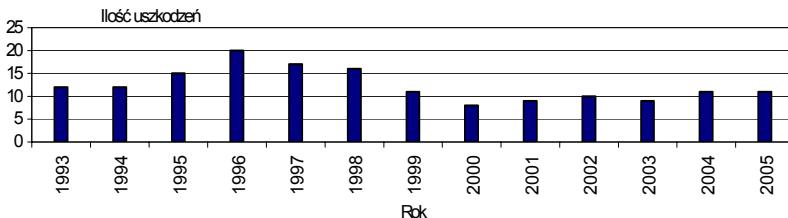
Z rysunku 1 wynika, że najwięcej awarii wystąpiło w latach 1996–1997, następnie awaryjność zaczyna spadać (rok 2000), aby znowu wzrosnąć i ustabilizować się na mniej więcej stałym poziomie. Początkowy spadek wiąże

się z podjęciem decyzji o zwiększeniu ilości wymienianych corocznie izolatorów. Do końca roku 1999 wymieniono izolatory na całych ciągach liniowych miedzy innymi relacji Siersza – Lubocza, Gorzków (Nowy Sącz) – Stróżówka – Biecz (do granicy eksploatacji), Bieżanów – Wieliczka – Niepołomice – Kurów, Huta Skawina – Rabka i kilku innych. Zastosowano wtedy izolatory porcelanowe długopniowe produkcji ZPE Zapel SA Boguchwałka.

Rys.1. Ilość uszkodzeń izolatorów na liniach 110 kV ZEK w latach 1993-2005

Wzrost ilości awarii w latach 2002–2003 jest skutkiem mniejszej liczby wymian i pozostawieniem na liniach izolatorów, których techniczny czas życia dobiega końca. Od roku 2003 wznowiono na większą skalę wymiany izolatorów, ale już z zastosowaniem izolatorów kompozytowych, początkowo typu Rodurflex firmy CetamTec (dawny Lapp), a następnie również innych producentów.

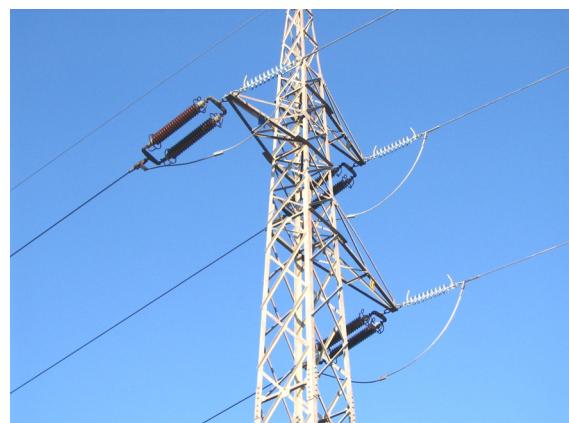
Rys. 2. Zastosowanie różnych typów izolatorów na jednym słupie jednotorowej linii 110kV

Rysunek 2 przedstawia sytuację, w której na jednym słupie linii 110 kV pracują łańcuchy z izolatorami różnych rodzajów. Widoczny jest tradycyjny łańcuch ŁO2 z izolatorami porcelanowymi i z drugiej strony nowe łańcuchy ŁO z izolatorami kompozytowymi i przystosowanym do nich osprzętem łukochronnym.

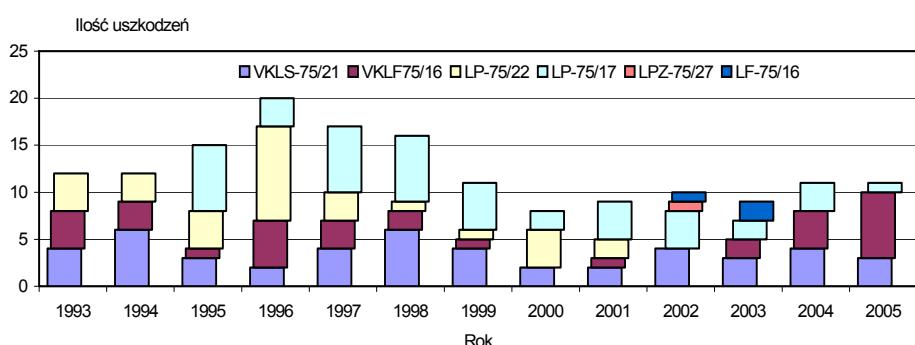
Jak już wcześniej wspomniano, głównym czynnikiem kwalifikującym daną linię do wymiany izolatorów jest jej awaryjność. Na rysunku 3 pokazano ilość uszkodzeń dla danego typu izolatora.

Jak dotąd największa liczbą zerwań przypada na izolatory typu VKLS-75/21 i VKLF-75/16 sprowadzane do Polski od połowy lat 60. do połowy 80. z byłej NRD. Po około 20 latach eksploatacji zaczynają się mnożyć uszkodzenia izolacji tego typu spowodowane wadami produkcyjnymi oraz procesami starzeniowymi w porcelanie krystokobalitowej, z której izolatory wykonano [2].

Następnymi w kolejności są izolatory polskiej produkcji typu LP-75/17 dla 1 i 2 strefy zabrudzeniowej. Awarii uległo 42 sztuki izolatorów z roczników od 1973 do 1984.

Kolejne to jugosłowiańskie izolatory typu LP-75/22, które były produkowane w latach 1972-1977, ogółem zanotowano 26 uszkodzeń w rozpatrywanym okresie 1993-2005.

Niestety niepokojem napawa fakt pojawienia się na liście izolatorów typu LPZ-75/27

wyprodukowanych w roku 1993, których czas życia nie przekroczył 10 lat.

Rys.3. Zestawienie uszkodzeń w latach 1993-2005 dla poszczególnych typów izolatorów

Mając na uwadze ciągłą poprawę stanu sieci 110 kV w celu zapewnienia jej bezawaryjnej pracy i biorąc pod uwagę dostępne dane o awaryjności, należy dążyć do sukcesywnej wymiany awaryjnych izolatorów porcelanowych (produkowanych głównie w latach 80-tych) na izolatory kompozytowe lub porcelanowe dobrej jakości.

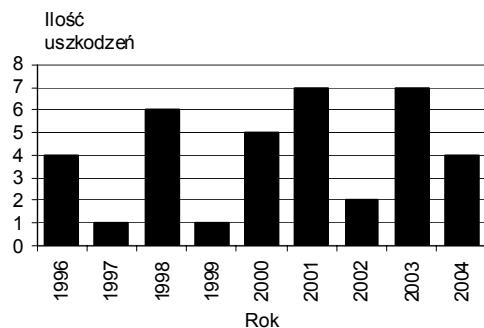
Rys.4. Zestawienie awarii izolatorów kołpakowych szklanych w latach 1996-2004

Warto jeszcze przedstawić charakterystykę uszkodzeń na linii Gorzków-Krynica, na której w przeważającej większości pracują łańcuchy izolatorowe złożone z kołpaków, ze szkła hartowanego, produkowanych w fabryce LIZ, w dawnym ZSSR, typu PS-160B. Corocznie, w trakcie wykonywanie przez pracowników RWN oględzin linii, stwierdza się kilka uszkodzeń szklanych kloszy (rys. 4). Co znamienne, według dostępnych danych, nigdy nie nastąpiło zerwanie całego łańcucha izolatorowego. Niewątpliwie można to uznać za jedną z zalet izolatorów kołpakowych.

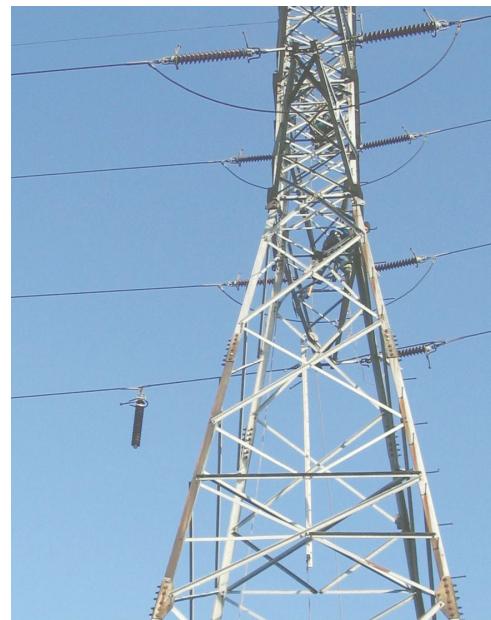
Rysunek 5 przedstawia zerwany izolator porcelanowy długopniowy w łańcuchu odciągowym ŁO na słupie dwutorowej linii 110 kV. Ta awaria miała miejsce 5 grudnia 2004 roku, samoistnemu zerwaniu uległ izolator typu VKLF-75/16 z roku 1987. W wyniku zwarcia przewodu roboczego do konstrukcji słupa nastąpiło wyłączenie linii przez automatykę zabezpieczeniową.

Rys.5. Zerwany izolator długopniowy na słupie mocnym dwutorowej linii 110kV. Widoczny naciągnięty mostek prądowy
