ZMIANY NA POWIERZCHNI IZOLATORA STACJI SF₆ 500 kV POD WPŁYWEM NISKOENERGETYCZNYCH WYŁADOWAŃ NIEZUPEŁNYCH

SURFACE DEGRADATION OF 500 kV SF₆ STATION INSULATOR CAUSED
BY LOW ENERGY PARTIAL DISCHARGES

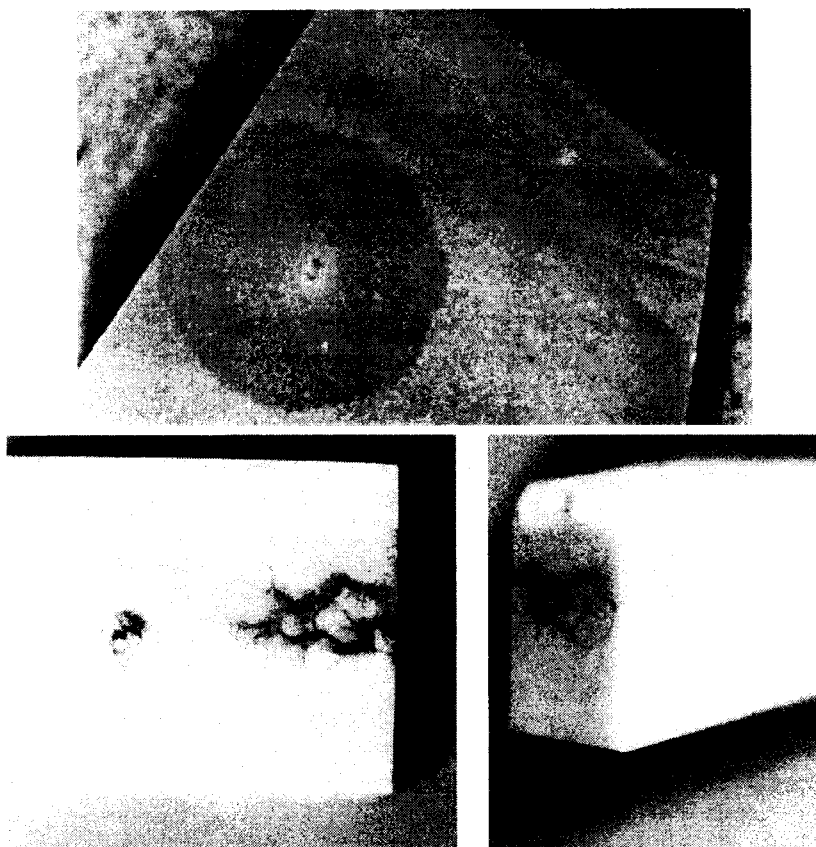
Wyniki badań pokazały, że charakterystyki (WN) silniej zmieniają się w funkcji czasu dla badań w SF_6 aniżeli w porównawczych badaniach dla suchego powietrza. Oddziaływania produktów rozkładu gazowych i stałych, bombardowanie elektronami oraz modyfikacja powierzchni materiału próbek musiała lokalnie zmieniać wartości natężenia pola elektrycznego. Po kilkudziesięciu godzinach oddziaływania (WN) na powierzchni próbek pojawiała się kropla cieczy, tuż pod igłą oraz zmieniał się kolor powierzchni. Analiza mikroskopowa (SEM), rentgenowska i ESCA powstałych kropli wykazała, że są to roztwory wodne fluorku siarczanu zawierające śladowe ilości jonów żelaza. Obszary zabarwione i czyste zawierały również wysoką atomową koncentrację fluoru i siarki. Obecność żelaza jest dowodem przenoszenia cząstek metalicznych z ostrza igły i reakcji z produktami rozkładu SF_6 . Analiza chemiczna gazu w komorach badawczych wykazała oprócz obecności SOF_2 i SO_2F_2 również CF_4 co świadczy o reakcji i niszczeniu żywicy epoksydowej. Zmiany chemiczne na powierzchni powodują zmiany własności elektrycznych, rezystywności [9] i powierzchniowej wytrzymałości elektrycznej [6, 7, 8]. Po dłuższym 300–500 godzinnym starzeniu (WN) na powierzchni próbek powstał ślad pełzny, rys. 3.

Rys. 3. *Modyfikacja powierzchni próbki z napętniaczem SiO_2 oraz ślad pełzny na próbce z napętniaczem Al_2O_3 po dłuższym okresie oddziaływania wyładowań niezupełnych*
