Piotr PAPLIŃSKI, Hubert ŚMIETANKA, Jacek WAŃKOWICZ

Instytut Energetyki, Warszawa

Diagnostyka ograniczników przepięć – doświadczenia z badań eksploatacyjnych

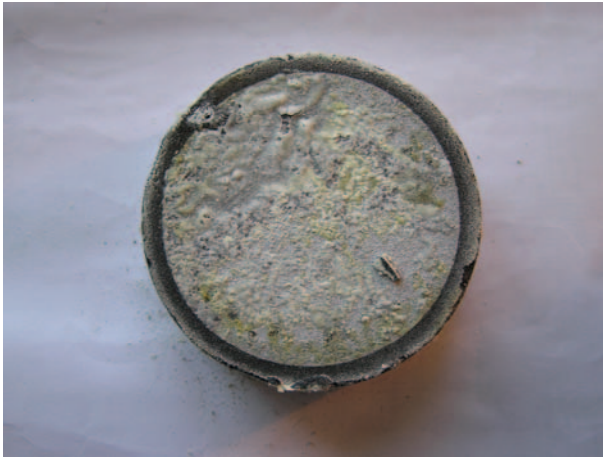
Rys.1. Wpływ wilgoci na zmiany strukturalne warystora SiC

Z chwilą utraty szczelności przez ogranicznik elementy znajdujące się w jego wnętrzu tracą swoje właściwości elektryczne (sterujące i izolacyjne) oraz występują zmiany strukturalne warystorów karborundowych oraz przewodnic.

Wieloletnie doświadczenia z diagnostyki ograniczników typu iskiernikowego oraz wykonanych na ich podstawie oględzin elementów wewnętrznych wskazują, że najbardziej podatnymi na wilgoć są warystory (rys. 1) oraz prowadnice (rys. 2) [6, 7].

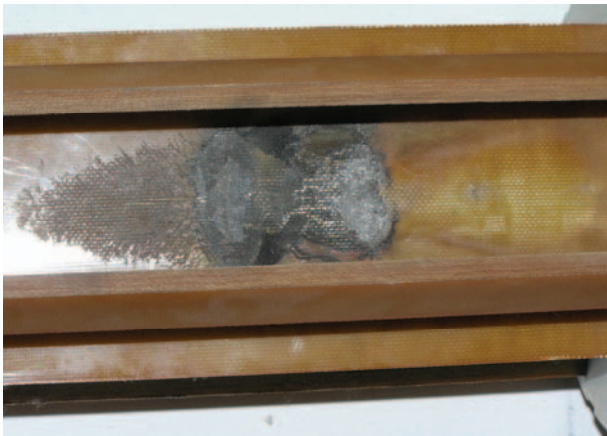
Rys.2. Wpływ wilgoci na zmiany strukturalne przewodnicy

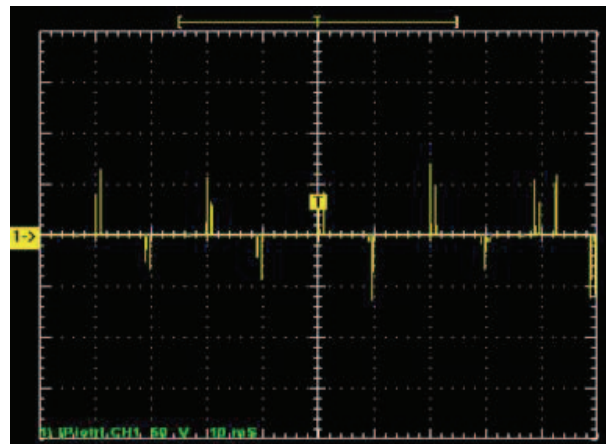
Rys.3. Charakterystyka YT uszkodzonego, ogranicznika typu iskiernikowego

W uszkodzonych ogranicznikach typu iskiernikowego, charakterystyka prądu płynącego przez ten ogranicznik, już w początkowej fazie degradacji elementów wewnętrznych ogranicznika, jest silnie odkształcona, co przedstawiono na rysunku 3. Potwierdzenie tego faktu można uzyskać dokonując rozkładu przebiegu tego prądu na poszczególne harmoniczne (rys. 4). Zawartość poszczególnych harmonicznych oraz ich amplitud (parzystych lub nieparzystych) może być pomocna w podjęciu decyzji, co do wyłączenia lub pozostawienia ogranicznika w eksploatacji.

Wieloletnie doświadczenia z badań ograniczników metodą „on line” w miejscu ich zainstalowania pozwoliły stwierdzić, że w sytuacji, gdy amplitudy parzystych harmonicznych stają się porównywalne wartością lub większe od następujących po nich amplitud nieparzystych harmonicznych zaleca się diagnozowany ogranicznik wyłączyć z eksploatacji. Potwierdzenie przeprowadzonej tutaj analizy ilustrują charakterystyki przedstawione na rysunkach 3 i 4, wykonane dla ogranicznika po dziesięciu latach eksploatacji [4, 6].

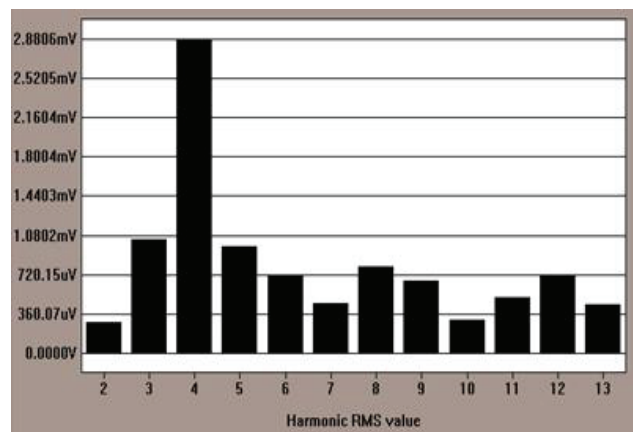
Rys.4. Charakterystyka YT uszkodzonego, ogranicznika typu iskiernikowego

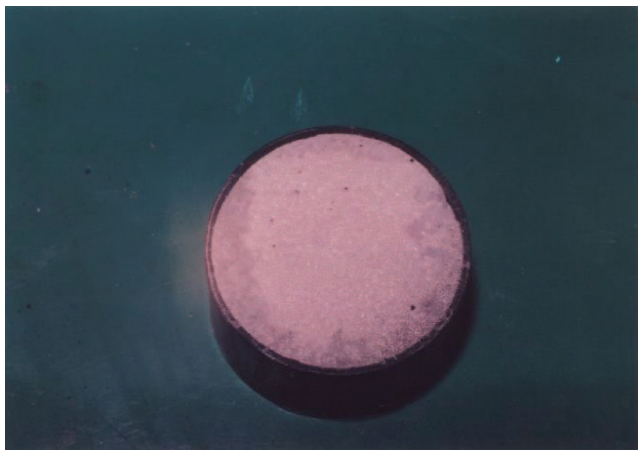
Rys. 5. Wpływ wilgoci na zmiany strukturalne warystora ZnO

Wieloletnie doświadczenia z diagnostyki ograniczników typu beziskiernikowego oraz wykonanych na ich podstawie oględzin elementów wewnętrznych wskazują, że najbardziej podatnymi na wilgoć są warystory (rys. 5) oraz przewodnice (rys. 6) [8].

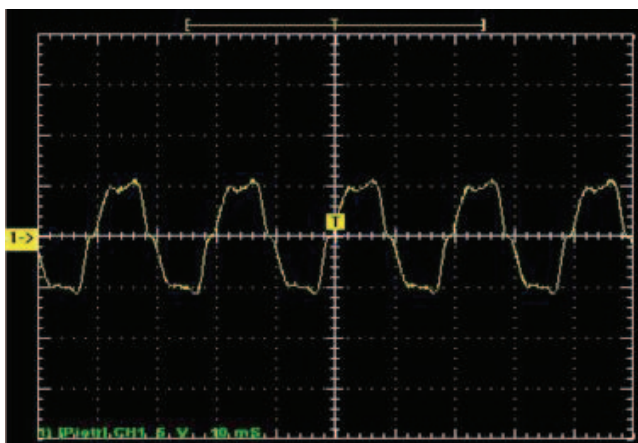
Rys. 7. Charakterystyka YT uszkodzonego ogranicznika beziskiernikowego (uszkodzenie warystora).

Degradacja warystorów ZnO powoduje zniekształcenie charakterystyki YT (zależności prądu od czasu) i jedno-

czesne pojawienie się w tych przebiegach parzystych harmonicznych. Wzrost zawartości parzystych harmonicznych w charakterystyce YT jest wynikiem postępującej degradacji warystorów powodującej w konsekwencji uszkodzenie ogranicznika.

Potwierdzenie powyższej analizy ilustrują charakterystyki przedstawione na rysunkach 7 i 8 dla ogranicznika po kilkuletnim okresie jego eksploatacji.

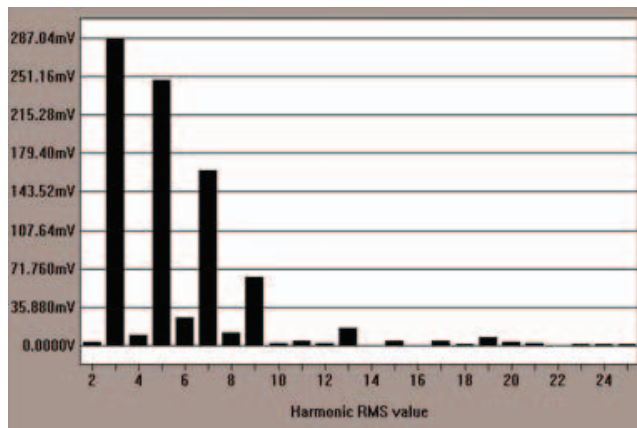
Rys. 8. Analiza FFT uszkodzonego ogranicznika beziskiernikowego (uszkodzenie warystora).

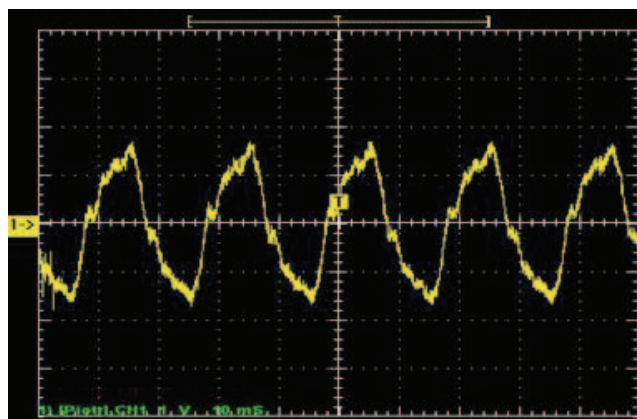
Rys. 9. Charakterystyka YT uszkodzonego ogranicznika beziskiernikowego (uszkodzenie warystora i i przewodnicy)

Elementy centrujące stos warystorów ZnO w wyniku rozszczelnienia ogranicznika także ulegają degradacji. Na odkształconej charakterystyce prądu płynącego przez ogranicznik YT pojawiają się wtedy wyższe harmoniczne. Analiza charakterystyki YT metodą FFT wykazuje obecność parzystych (powyżej 6 harmonicznej i nieparzystych harmonicznych powyżej 7 harmonicznej).

Potwierdzenie przeprowadzonej tutaj analizy ilustrują charakterystyki przedstawione na rysunkach 9 i 10, wykonane dla ogranicznika po trzech latach eksploatacji.

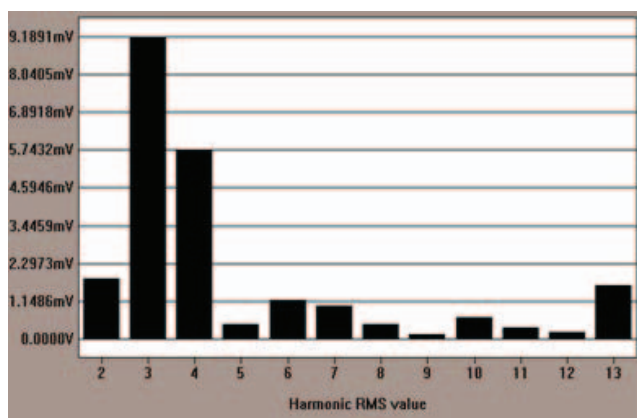
Rys. 10. Analiza FFT uszkodzonego ogranicznika beziskiernikowego (uszkodzenie warystora i i przewodnicy)
