**PORCELANA? BARDZO DOBRZE,
TYLKO JAKA I NA JAK DŁUGO...**

Przemysław RANACHOWSKI

*Instytut Podstawowych Problemów Techniki
Polska Akademia Nauk*

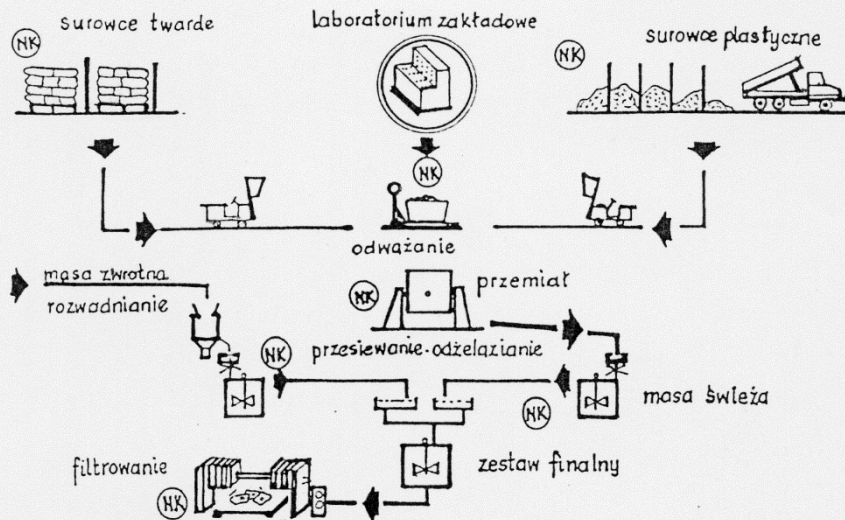
Schemat produkcji izolatorów na przykładzie ZPE ZAPEL S.A. w Boguchwale.

*dobór surowców →
przygotowanie surowców →
wytwarzanie mas → formowanie
→ suszenie → szklwienie
→ wypalanie (spiekanie)
→ obróbka końcowa.*

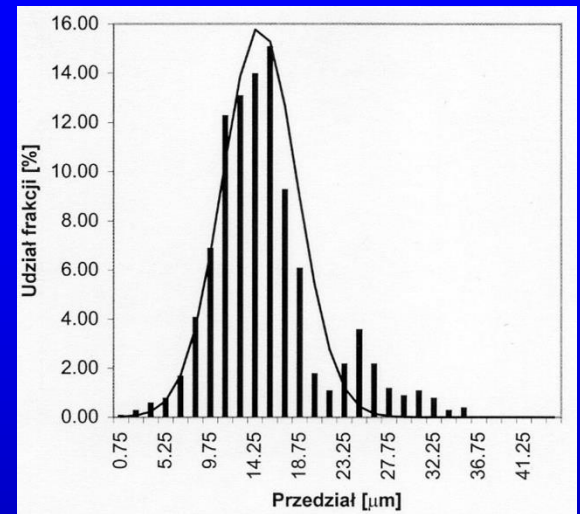
Rozkład wielkości ziarn kwarcu w krajowym tworzywie rodzaju C 110 izolatora nn. Dominują dwie frakcje – o wielkości kilkunastu oraz 20 - 30 μm . Wartość średnia wynosi 15,5 μm .

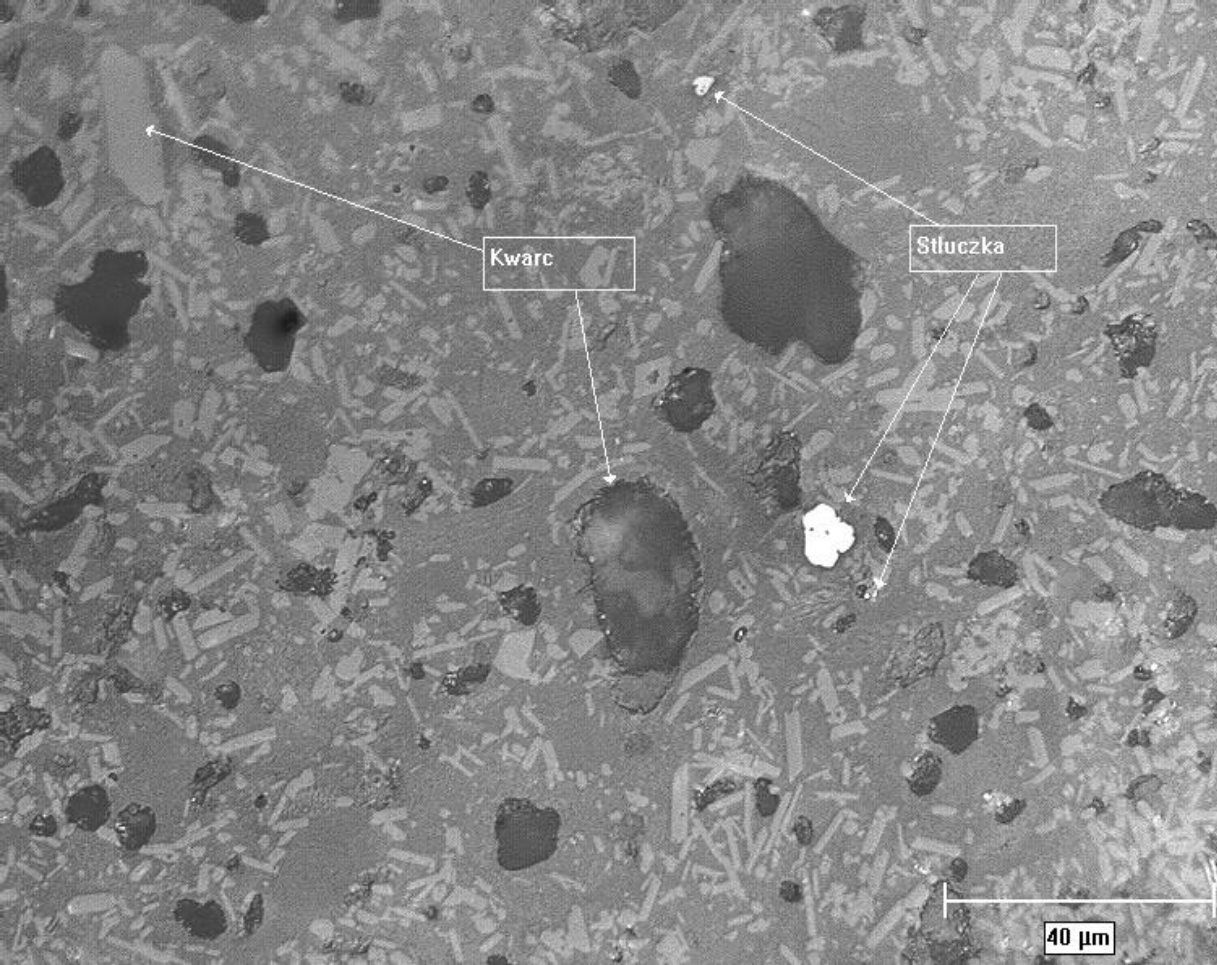
Obraz mikrostruktury tworzywa C 130 w pow. 500 razy. Zaznaczone zostały nieliczne drobiny stłuczki, które nie uległy wykruszeniu w trakcie przygotowywania zglądu oraz dwa duże, charakterystyczne ziarna kwarcu (pierwotnie około 8%), z których dolne uległo w przeważającej części wykruszeniu. Widoczne są szare wydzielena mulitu (około 25%), liczne jasne ziarna korundu (około 19%) oraz ciemne wykruszenia drobin stłuczki (pierwotnie 5%) i ziarn kwarcu.

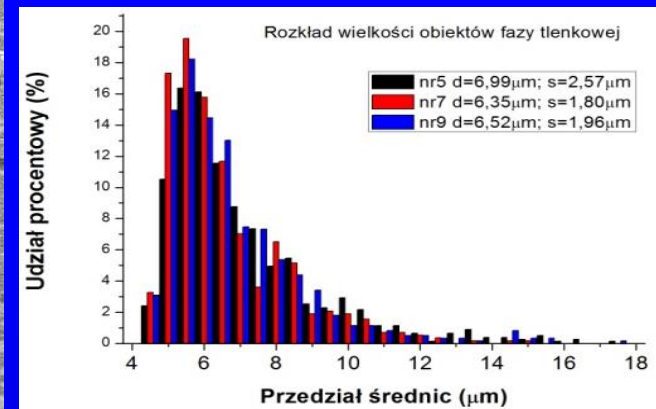
Rozkład wielkości ziarn korundu w kilku polach obserwacji tworzywa rodzaju C 130. Wartość średnia wynosi 6,5 mm.

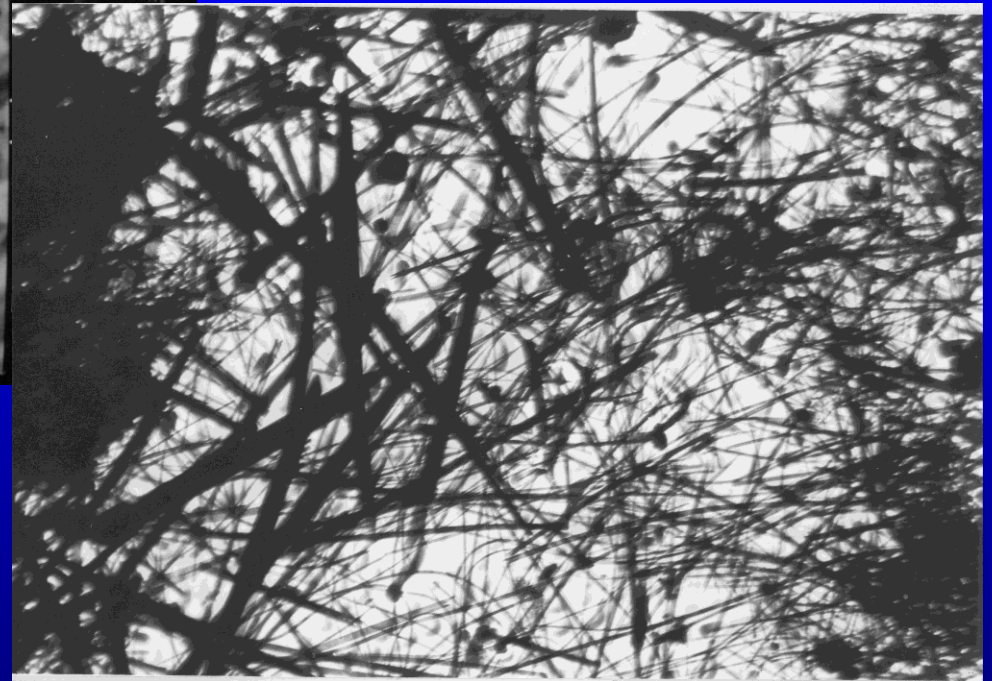
Igłowe kryształy mulitu w osnowie tworzywa rodzaju C 130, uwidocznione po wytrawieniu fazy szklistej kwasem fluorowodorowym. SEM, powiększenie 10 000 oraz 15 000 razy.

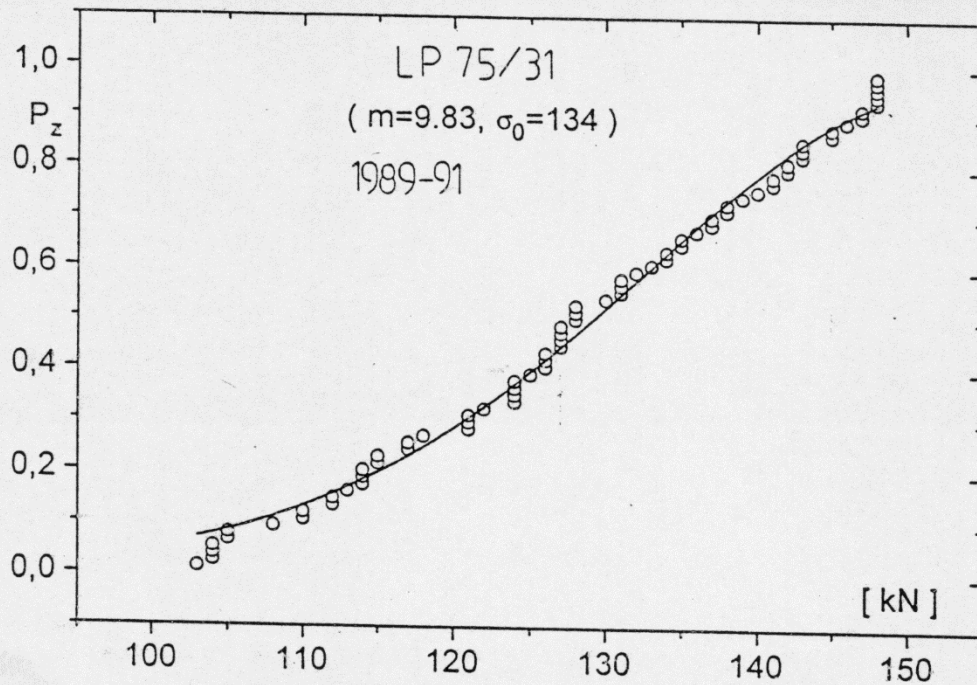
Rozkłady Weibulla siły niszczącej na rozrywanie dla izolatorów LP 75/31

U góry dla grupy 73 izolatorów z tworzywa **C 120**
($\sigma_0=134$ kN, $m=9,8$)
Wartość średnia – **129 kN**
Rozrzut względny – 35%

U dołu dla 34 izolatorów z porcelany rodzaju **C 130**
($\sigma_0=189$ kN, $m=9,6$)
Wartość średnia – **182 kN**
Rozrzut względny – 64 (42)%

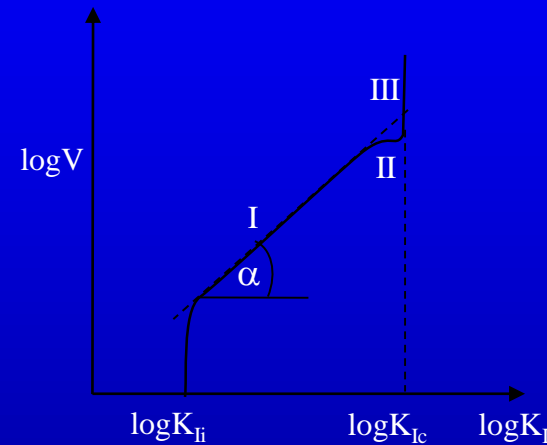
„Czas życia” wyrobów ceramicznych prognozowany jest z wykorzystaniem modelu powolnego wzrostu szczeliny. W oparciu o zależność współczynnika intensywności naprężeń K_I od prędkości wzrostu szczeliny:

$$V = \frac{da}{dt} = AK_I^n$$

$$\log V = \log A + n \log K_I$$

Parametr prędkości wzrostu pęknięć A oraz wykładnik n uzależnione są od rodzaju tworzywa, warunków badań, temperatury oraz otaczającego środowiska. Stąd muszą być one wyznaczone doświadczalnie.

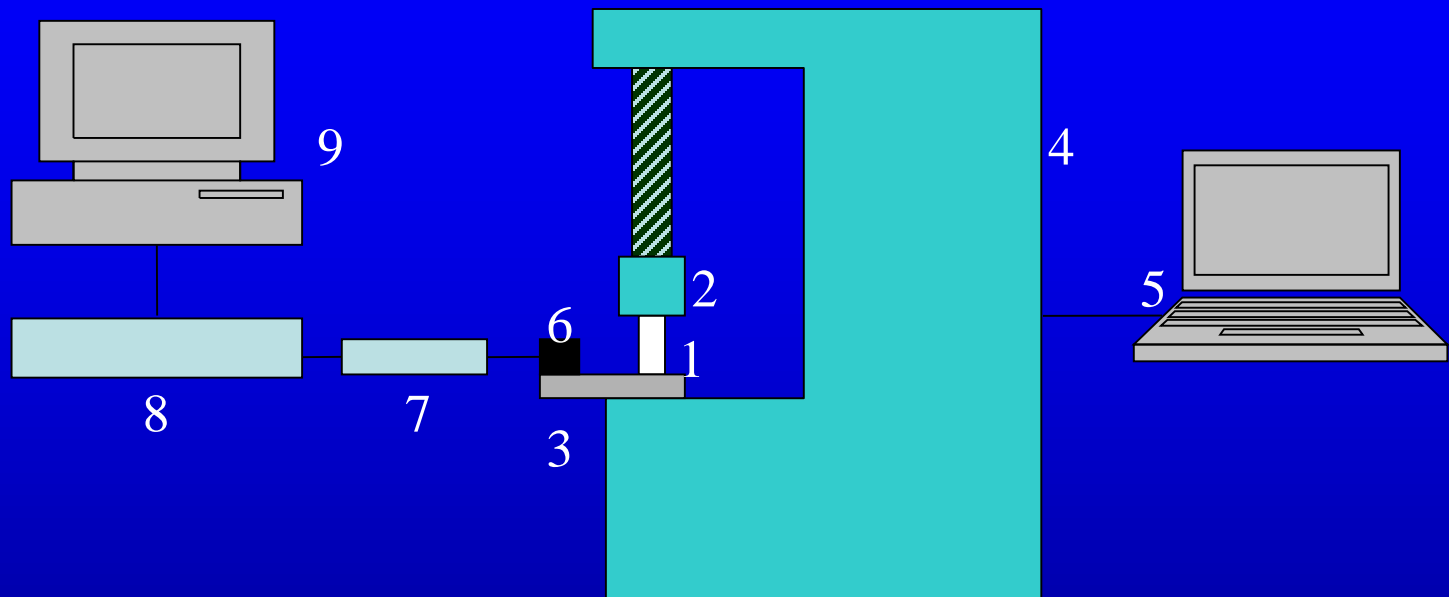
Schemat dwutorowego układu pomiarowego do mechaniczno-akustycznych badań próbek

1 – kształtka ceramiczna, 2 – trawersa maszyny wytrzymałościowej, 3 – stalowa podstawa pełniąca funkcję falowodu akustycznego, 4 – maszyna wytrzymałościowa INSTRON 3382, 5 – komputer sterujący pracą maszyny, 6 – przetwornik EA (szerokopasmowy typu WD PAC), 7 – przedwzmacniacz, 8 – analizator EA, 9 – komputer rejestrujący deskryptory EA.

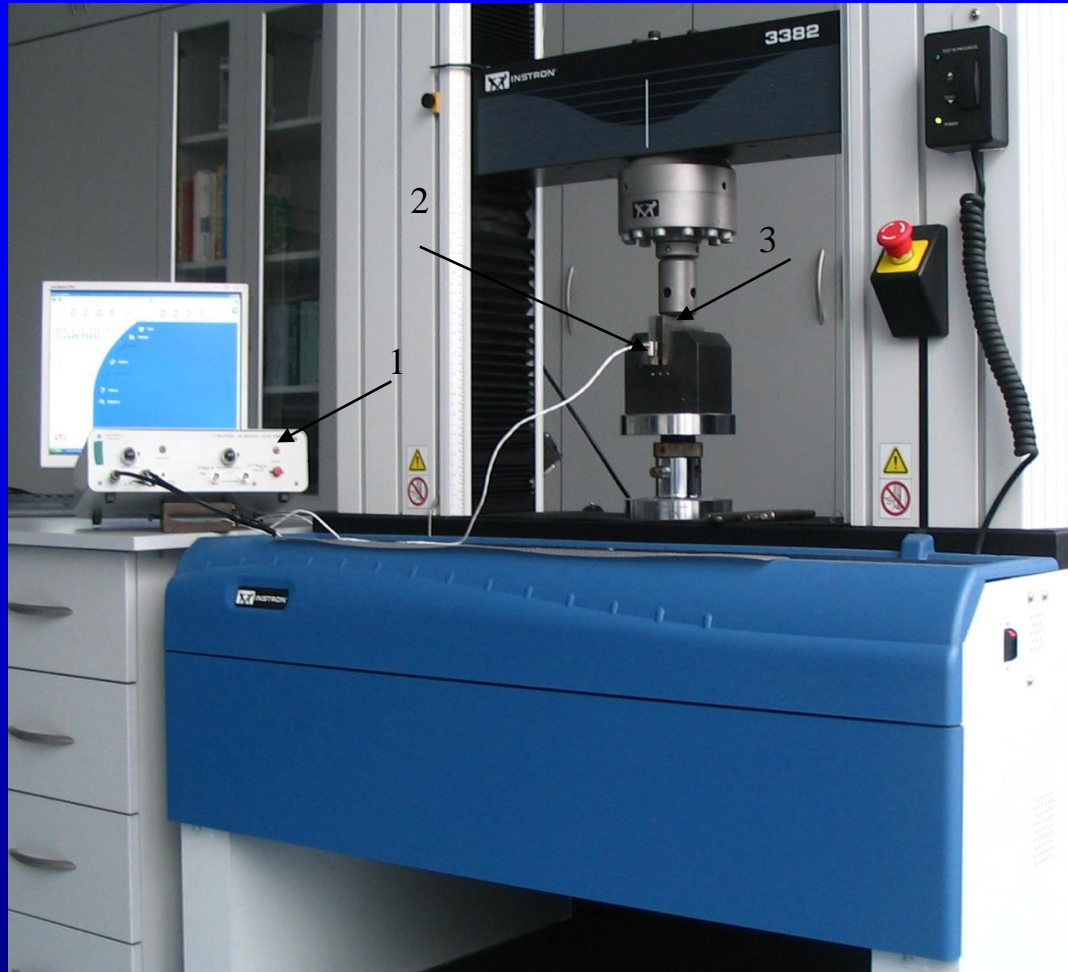
Układ pomiarowy do mechaniczno-akustycznych badań próbek

1 – analizator EA, 2 – szerokopasmowy przetwornik sygnałów EA, 3 – elementy mocujące próbkę.
