Eugeniusz Wasilenko  
Henryk Boryń  
Stanisław Wojtas

## WPLYW ZEWNĘTRZNYCH WYŁADOWAŃ NIEZUPEŁNYCH NA ŻYWOTNOŚĆ KABLI ELEKTROENERGETYCZNYCH O IZOLACJI POLIETYLENOWEJ

Doc.dr inż. Eugeniusz Wasilenko, mgr inż. Henryk Boryń, mgr inż. Stanisław Wojtas, Politechnika Gdańska - Instytut Wysokich Napięć i Aparatów Elektrycznych.

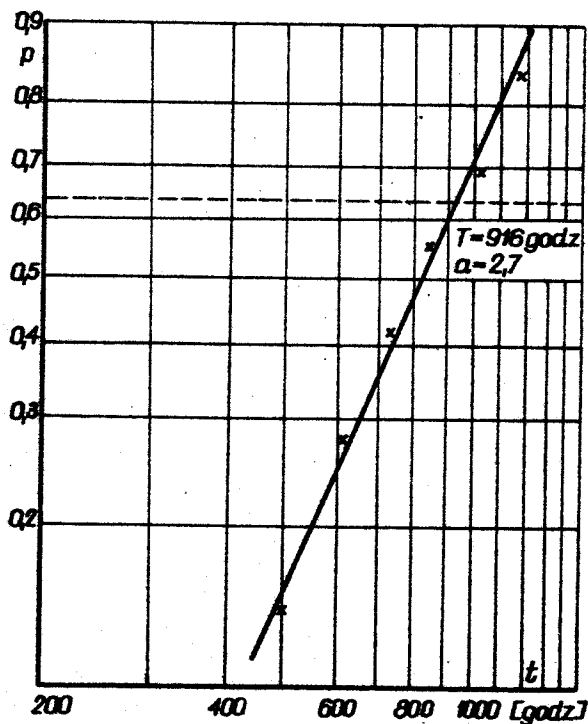
Wybrano napięcie probiercze 34,6 kV, które doprowadziło do przebicia próbek w przedziale czasowym 500 - 1000 godz. Rysunek 1 przedstawia dystrybuantę rozkładu Weibulla czasów do przebicia sześciu badanych próbek kabla. Parametr skali wynosi 916 godzin, a współczynnik

Rys. 1. Rozkład czasów do przebicia odcinków kabla typu YHdAKX 15 kV  $1 \times 120 \text{ mm}^2$  w próbie długotrwałej przy średnim napięciu w izolacji 7,6 kV/mm

kształtu krzywej  $a = 2,7$ . Wszystkie przebicia wystąpiły podczas cyklu chłodzenia, po osiągnięciu przez kabel temperatury bliskiej otoczeniu, tj. w czasie, gdy wyładowania niezupełne w zewnętrznych warstwach ekranujących zwiększają swoją intensywność, wskutek wzrostu wielkości szczelin powietrznych.
