TERMOWIZYJNA METODA OCENY STANU TECHNICZNEGO GŁOWIC KABLOWYCH NA PRZYKŁADZIE AWARII W SIECI 20 kV

Streszczenie: W artykule przedstawiono możliwość oceny metodą termowizyjną jakości głowic kablowych wykonanych w technologii termokurczliwej na przykładzie awarii w sieci 20 kV.

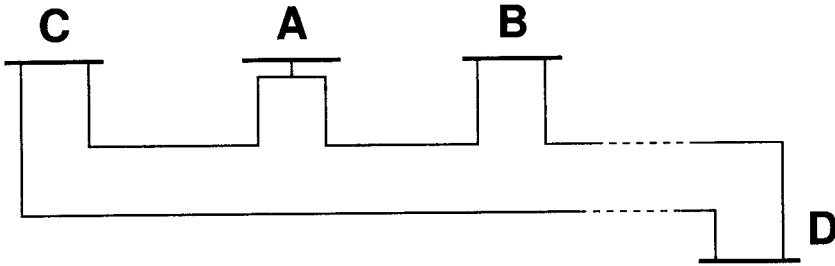
Rys. 1. Układ sieci zasilającej plac budowy

W normalnym układzie pracy jest to sieć czysto kablowa, mogą jednak zaistnieć przypadki przyłączenie do niej linii napowietrznych. Sieć pracuje z izolowanym punktem neutralnym. Połączenie stacji A z stacją B wykonane jest kablem o długości 790 m, stacji A z stacją C kablem o długości 1006 m, w tym od stacji A kablem o długości 780 m w izolacji polietylenowej, pozostała część kablem o izolacji papierowej. Zakończenie kabli w stacji A wykonane było sześcioma głowicami jednożyłowymi, termokurczliwymi, w stacji B trzema głowicami tego samego typu.
