Alfred KAŁUŻNY¹, Michał KAŁUŻNY², Jerzy SZLUFCEK³, Wojciech THOMAS³

Politechnika Śląska, Instytut Elektroenergetyki i Sterowania Układów (1), Tech-Media (2), PP-U "Energoinwest" (3)

Analiza awarii wysokonapięciowych głowic kablowych w obwodach zasilania elektrofiltrów elektrownianych

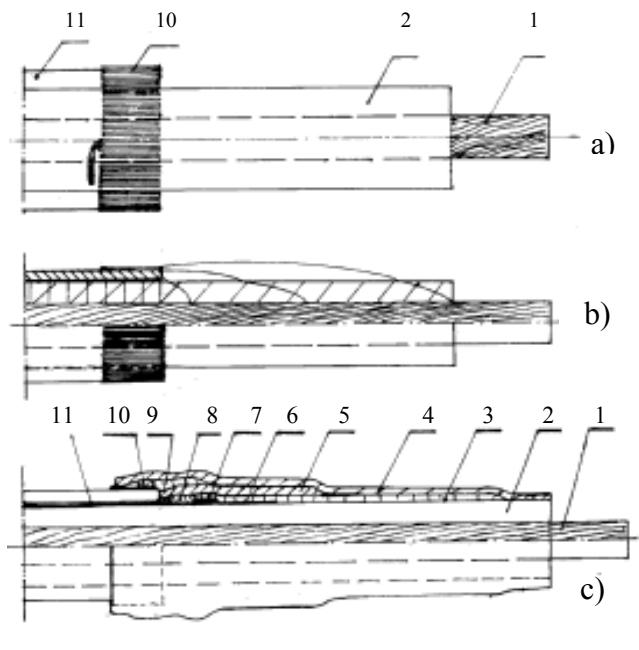
Rys. 1 Szczyt poglądowy konstrukcji głowicy kablowej FCEV 111

a) końcówka kabla przygotowana do montażu głowicy,

b) przebieg linii sił pola elektrycznego na końcówce kablowej,

c) końcówka kablowa z warstwami izolacyjnymi i sterującymi .

1 - żyła, 2 - izolacja polietylenowa, 3 - warstwa długa ekran sterujący z wewnętrzną powłoką z tlenku cynku, 4 - warstwa izolacyjna czerwona, 5 - warstwa krótka ekran sterujący czarna, 6 - cienka warstwa silikonowa, 7 - warstwa lakieru przewodzącego, 8 - ekran grafitowy, 9 - obwód z taśmy uszczelniającej, 10- pierścień z drutów żyły powrotnej, 11- powłoka zewnętrzna kabla.
