Ryszard CHYBOWSKI¹, Michał BEDNAREK², Janusz RYBIŃSKI²Szkola Główna Służby Pożarniczej, Katedra Rozpoznawania Zagrożeń (1)
Szkola Główna Służby Pożarniczej, Katedra Nauk Ścisłych (2)

Diagnostyka termograficzna w podczerwieni kabla 110 kV

Streszczenie: W referacie przedstawiono propozycję wykorzystania techniki termograficznej do diagnozowania kabli 110 kV. Defekty występujące w izolacji zamodelowano miniaturowymi grzejnikami. Badania termograficzne powierzchni powłoki kabla wykazały możliwość wykrycia defektu we wczesnym etapie rozwoju, uzewnętrznia się on bowiem lokalnym wzrostem temperatury powłoki kabla, co daje się zarejestrować za pomocą kamery termowizyjnej.

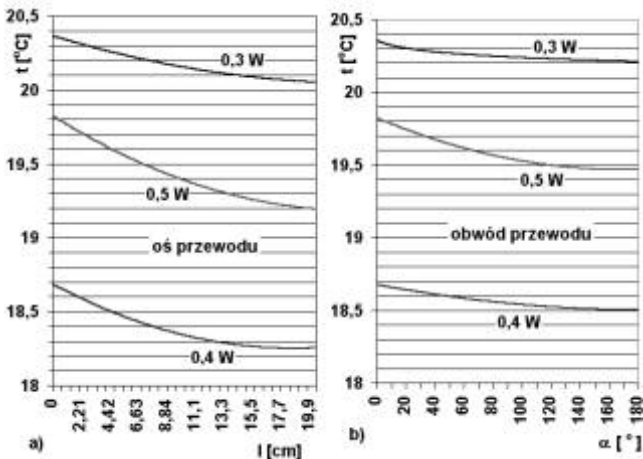
Rys.5. Rozkład temperatury na powierzchni kabla przy wystąpieniu defektu w ekranie żyły: a) wzdłuż osi kabla, b) wzdłuż obwodu kabla

Na rysunku 5 przedstawiono rozkład temperatury na powierzchni kabła wzdłuż wybranych linii, przy najbardziej „schowanym” defekcie. Z analizy krzywych rozkładów wynika, że graniczna wartość mocy defektu, który może być wykryty kamerą termowizyjną, wynosi ok. 0,5 W.

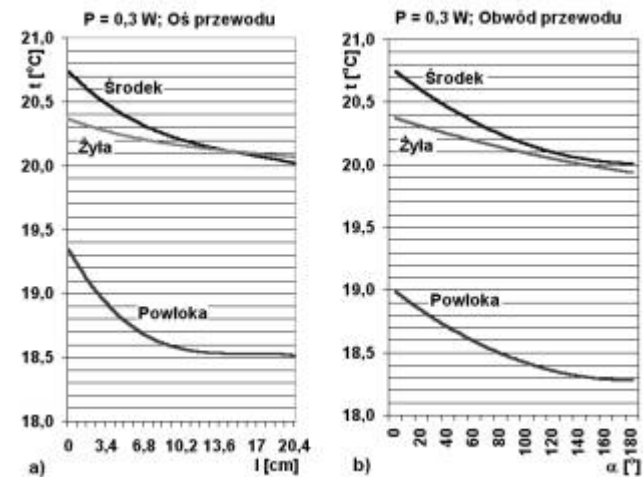
Rys.6. Rozkład temperatury na powierzchni kabla przy wystąpieniu defektu o mocy $P = 0,3 \text{ W}$ w różnych miejscach: a) wzdłuż osi kabla, b) wzdłuż obwodu kabla

Na rysunku 6 przedstawiono rozkład temperatury na powierzchni kabla wzdłuż wybranych linii przy wystąpieniu defektu o identycznych mocach, jednak w różnych miejscach. Z analizy rysunku 6 wynika, że defekt w ekranie izolacji może być wykryty przy mniejszej mocy niż defekt w ekranie żyły. W obrazach termalnych powierzchni kabla w zależności od umiejscowienia defektu występują różne rozkłady temperatury. Defekt bardziej „schowany” daje obraz zmian temperatury obejmujący większą powierzchnię. Defekt w powłoce powoduje większe zmiany temperatury, jednak na mniejszej powierzchni. Na tej podstawie można wnioskować o umiejscowieniu defektu.
