Janusz FLESZYŃSKI, Adam TYMAŃ

Instytut Podstaw Elektrotechniki i Elektrotechnologii, Politechnika Wroclawska

## Diagnostyka elektroenergetycznych izolatorów kompozytowych w eksploatacji

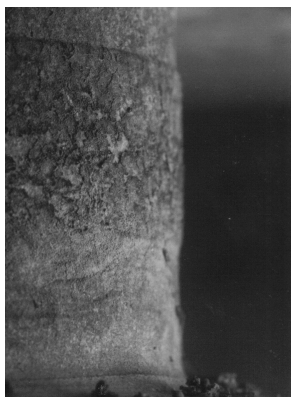
Rys. 1. Zdegradowana powierzchnia osłony silikonowej na pniu izolatora

Podstawową metodą diagnostyki izolatorów kompozytowych jest wizualna inspekcja. Jest ona dokonywana z użyciem odpowiednich lunet lub lornet z poziomu ziemi, ze słupów elektroenergetycznych lub z helikopterów, zazwyczaj raz w roku. Powinno się w niej dążyć do wykrycia zwłaszcza następujących defektów: erozja powierzchniowa w postaci tzw. „skóry krokodyla” lub wyraźnie zdegradowanej szorstkiej powierzchni (rys. 1), erozyjne lub zwęglone ścieżki na powierzchni izolatora, przebite klosza, przebite osłony rdzenia, pęknięcie klosza lub osłony na rdzeniu, uszkodzenie uszczelnienia okuć, głębokie uszkodzenie osłony odsłaniające rdzeń szkło-epoksydowy (rys. 2). Szczególnie groźne są uszkodzenia umożliwiające penetrację wilgoci oraz kwaśnych wodnych roztworów (kwaśne deszcze) do wnętrza izolatorów. Mogą one powodować awarie mechaniczne izolatorów wskutek kruchych pęknięć włókien szklanych lub awarie elektryczne wskutek rozwoju wyładowań wzdłuż powierzchni granicznej rdzeń-osłona. Tak zdefektowane izolatory powinny być jak najszybciej wymienione.

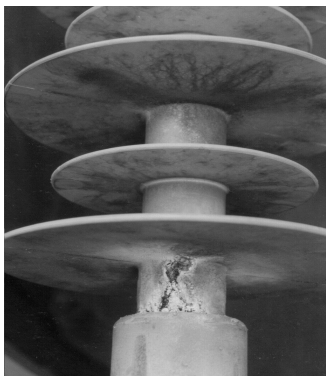
Rys. 2. Głęboka erozja osłony silikonowej, odsłaniająca rdzeń szkło-epoksydowy przy okuciu izolatora
